## SCOPE 12 (MAXDORO) V1.1

AJ22042101 - Inspectierapport Scope 12 Maxdoro

## Inspectierapport SCOPE 12

## Maxdoro

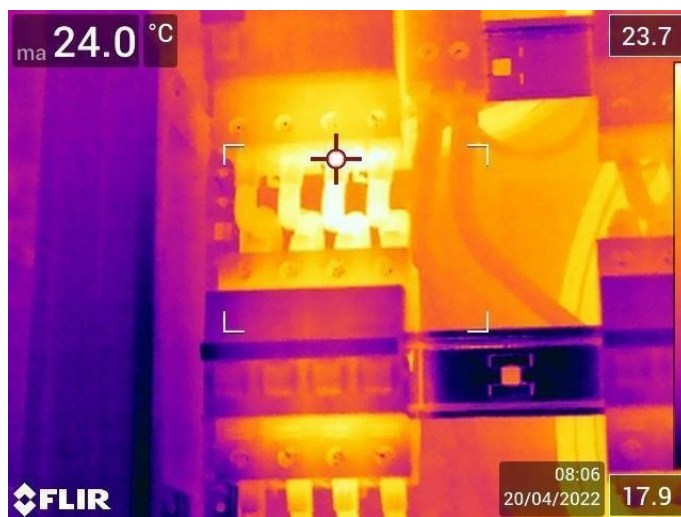
#### IR-foto verdeelinrichting

Voldoet

Er zijn geen afwijkingen aangetroffen.

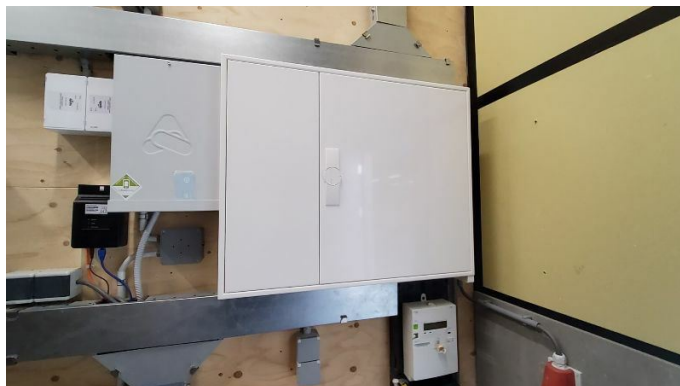
Afwijking 1

De aanduiding van de aanwezigheid van een PV-systeem ontbreekt.

Defect elektrische materieel  
of/en ontwerpfout

Wijkt af van de standaard

**D4**

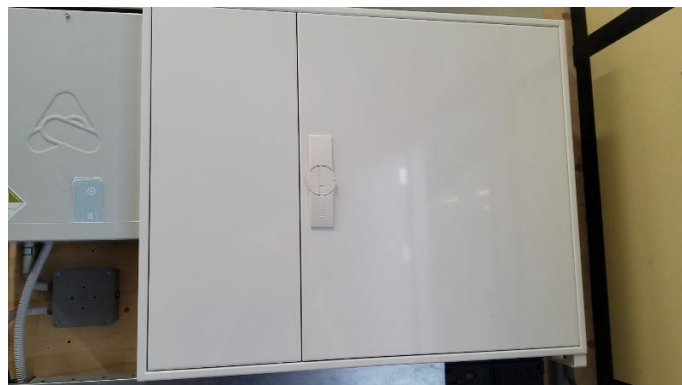
## Afwijking 2

Codering benaming verdeelinrichting ontbreekt.

Defect elektrische materieel  
of/en ontwerpfout

Wijkt af van de standaard

**D4**

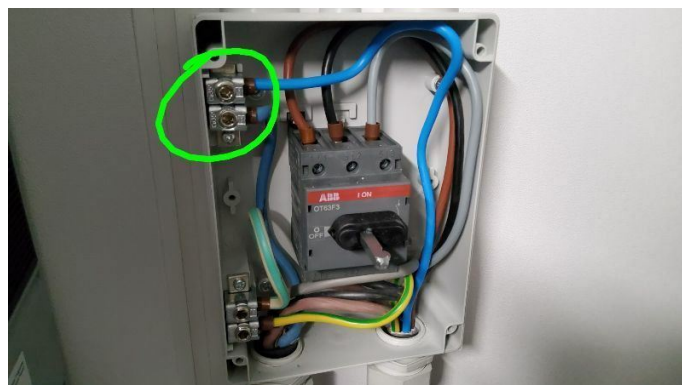
Afwijking 01

AC-lastscheiders bij  
omvormers

Niet alle actieve geleiders worden in 1 handeling onderbroken  
(nul is niet geschakeld).

Defect elektrische materieel  
of/en ontwerpfout

Schade/letsel

**D2**

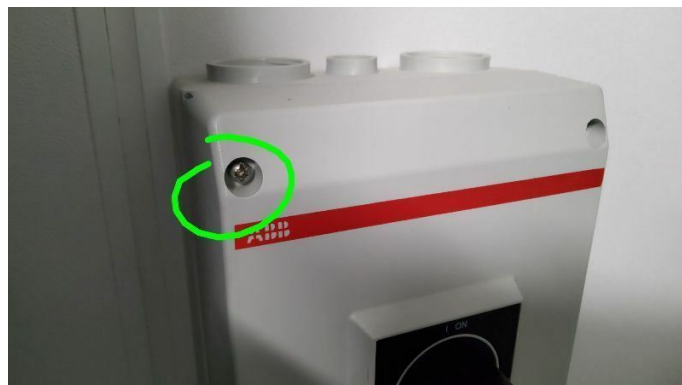
## Afwijking 02

AC-lastscheider Behuizing

Er is een schroef van de behuizing defect.

Elektrisch materieel niet geschikt voor invloeden van buitenaf

IP-classificatie

**E3**

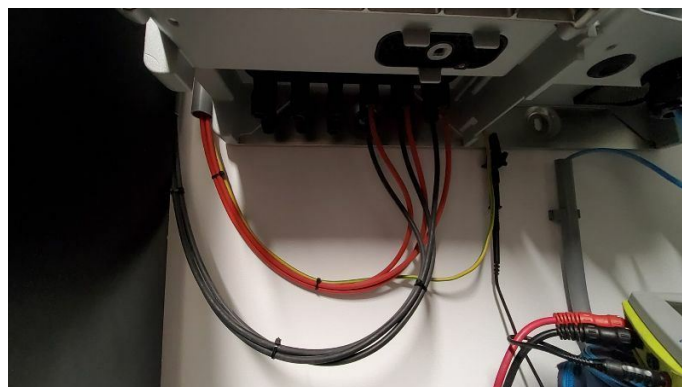
## Afwijking 03

De stringcodering ontbreekt.

Defect elektrische materieel of/en ontwerpfout

Wijkt af van de standaard

**D4**

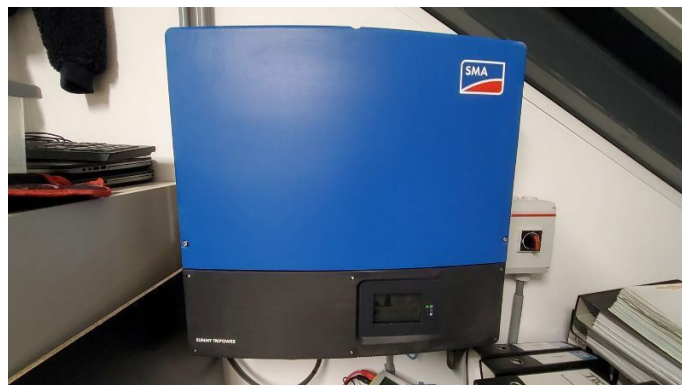
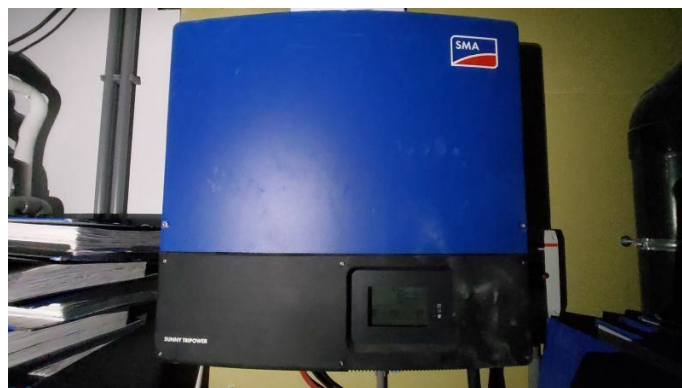
## Afwijking 04

De omvormercodering ontbreekt.

Defect elektrische materieel  
of/en ontwerpfout

Wijkt af van de standaard

**D4**

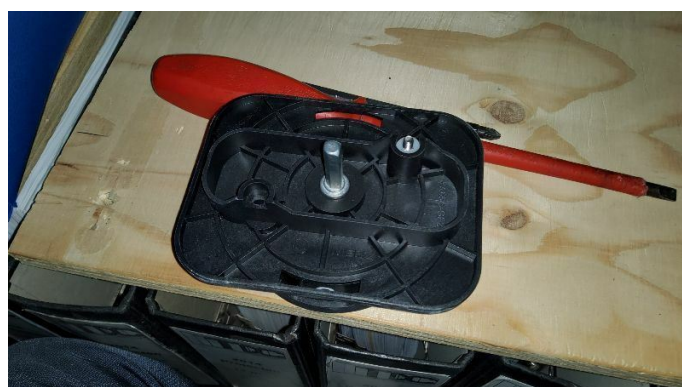
## Afwijking 05

De hoofdschakelaar van beide omvormers missen een bevestigingsbout.

Defect elektrische materieel  
of/en ontwerpfout

Wijkt af van de standaard

**D4**

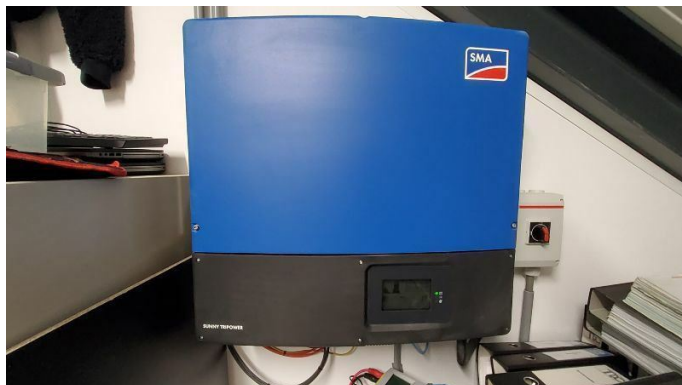
## Afwijking 06

Aanduiding ontbreekt. ("PV-installatie – DC – Actieve delen kunnen ook na afschakelen en scheiden onder spanning blijven staan.")

Defect elektrische materieel  
of/en ontwerpfout

Wijkt af van de standaard

**D4**

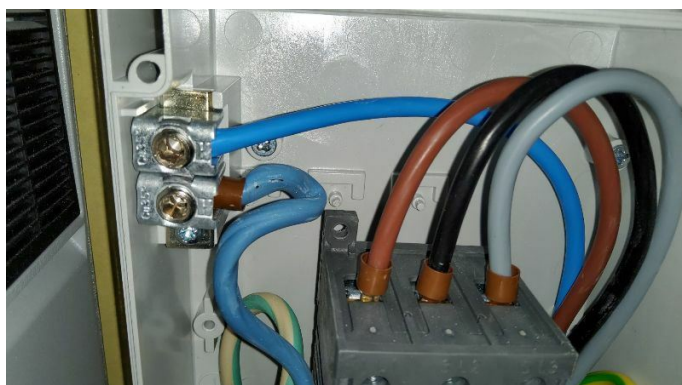
## Afwijking 07

AC-lastscheider omvormer  
oostzijde

De buigradius van de geleider is ver overschreden

Defect elektrische materieel  
of/en ontwerpfout

Wijkt af van de standaard

**D4**

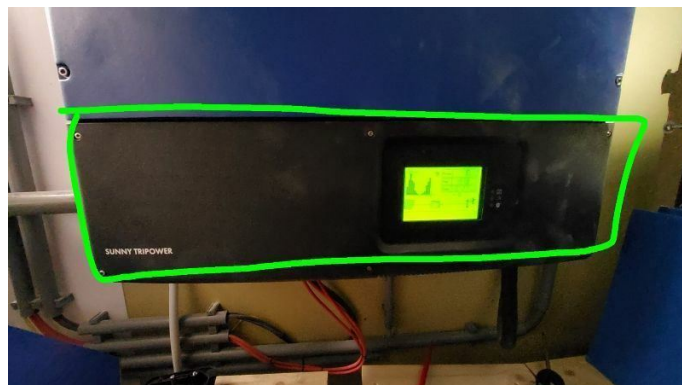
## Afwijking 08

Omvormer westzijde

Schroefdraad in de behuizing is kapot gedraaid

**Classificatie**Defect elektrische materieel  
of/en ontwerpfout

Schade/letsel

**D2****Controlepunt(en)**

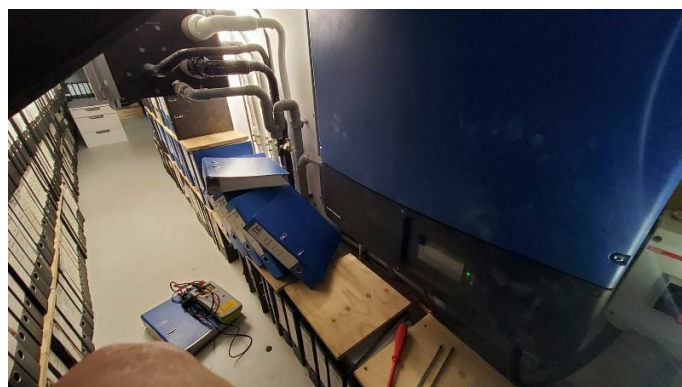
## Afwijking 09

Er staan brandbare materialen in de nabijheid van de omvormer. Dit besproken met ondernemer.

**Classificatie**Brand door elektrisch  
materieel

Geen juist gebruik

**B3****Controlepunt(en)**
